**STUDIO PER LA DELIMITAZIONE DEGLI AMBITI INEDIFICABILI
AI SENSI DELLA LEGGE REGIONALE 11/98**

**VARIANTE PER IL RECEPIMENTO DELLO STUDIO
DI BACINO SUL T. PARLEAZ**

RELAZIONE TECNICA

STUDIO GEOLOGICO-TECNICO DR. STEFANO DE LEO - Via Kaolack, 13 - 11100 AOSTA

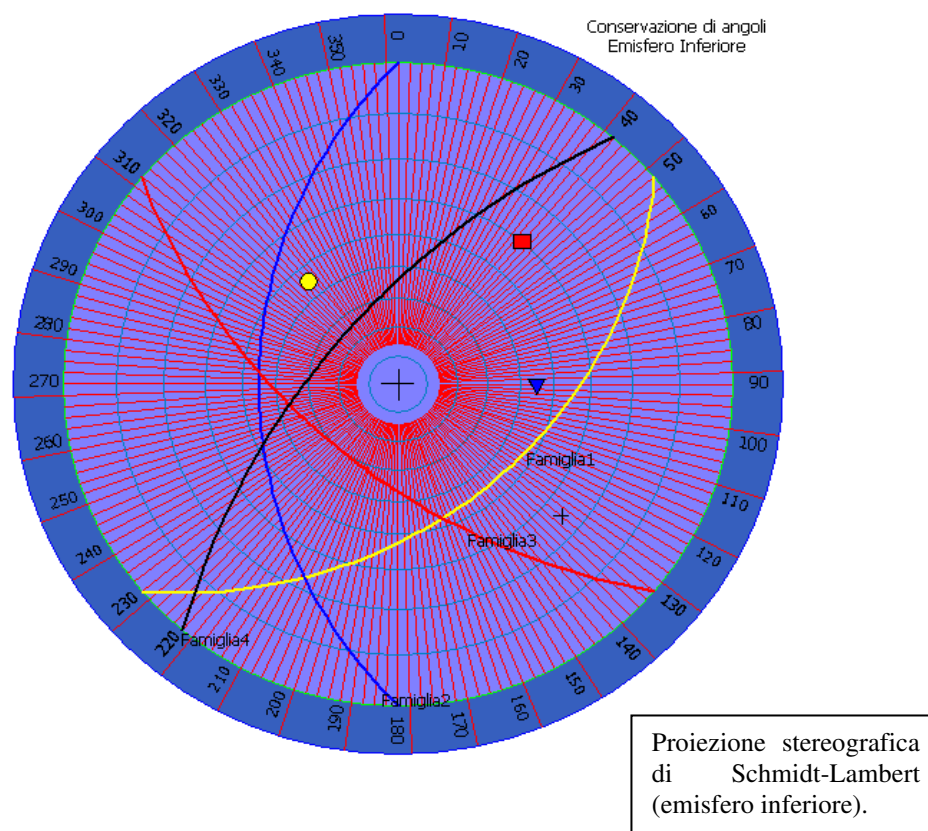
Data la scarsa presenza e la difficoltà di osservazione di testimoni muti al piede della falesia per le cause appena descritte, per la definizione del blocco da utilizzare nelle simulazioni ci si è avvalsi anche delle osservazioni e dello studio strutturale eseguito dallo scrivente nel vicino settore di Somont nel 2013, che ha interessato

falesia rocciosa in sinistra del T. Buthier poco a sud della confluenza del T. Parleaz, prosecuzione di quella oggetto di studio e dalle caratteristiche del tutto analoghe.

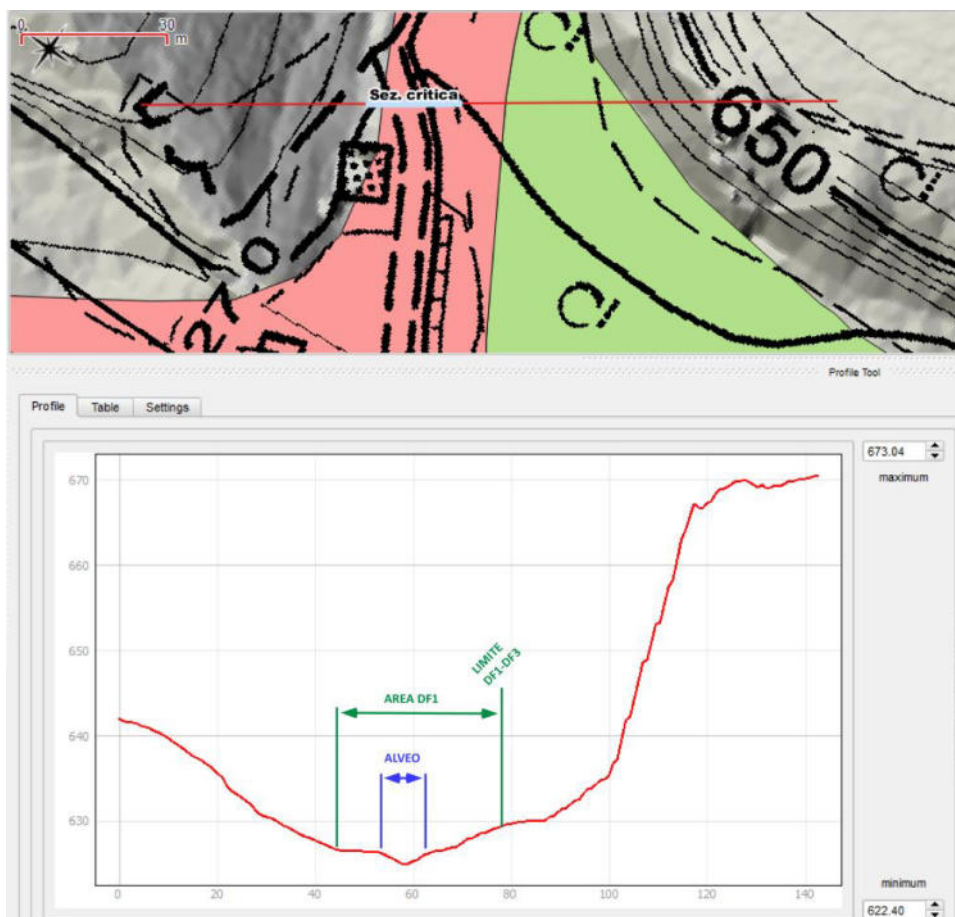
La fuoriuscita di flussi in questo settore comporta che essi si espandano sul conoide in ds. orografica, mentre in sinistra la sponda rimane più rilevata per la presenza di un antico terrazzo, come raffigurato nell'immagine seguente rappresentante la sezione trasversale esaminata ed estesa lateralmente.

La distanza di arresto è stata calcolata con la formula di Ikeya in relazione al volume fuoriuscito in corrispondenza della sezione critica individuata per entrambi gli scenari esaminati. **Nel caso della fuoriuscita di circa 900 mc la colata si arresterebbe dopo aver percorso circa 60 m; nel caso invece dello scenario con 2009 mc fuoriusciti, la distanza di arresto raggiunge circa 80 m..**

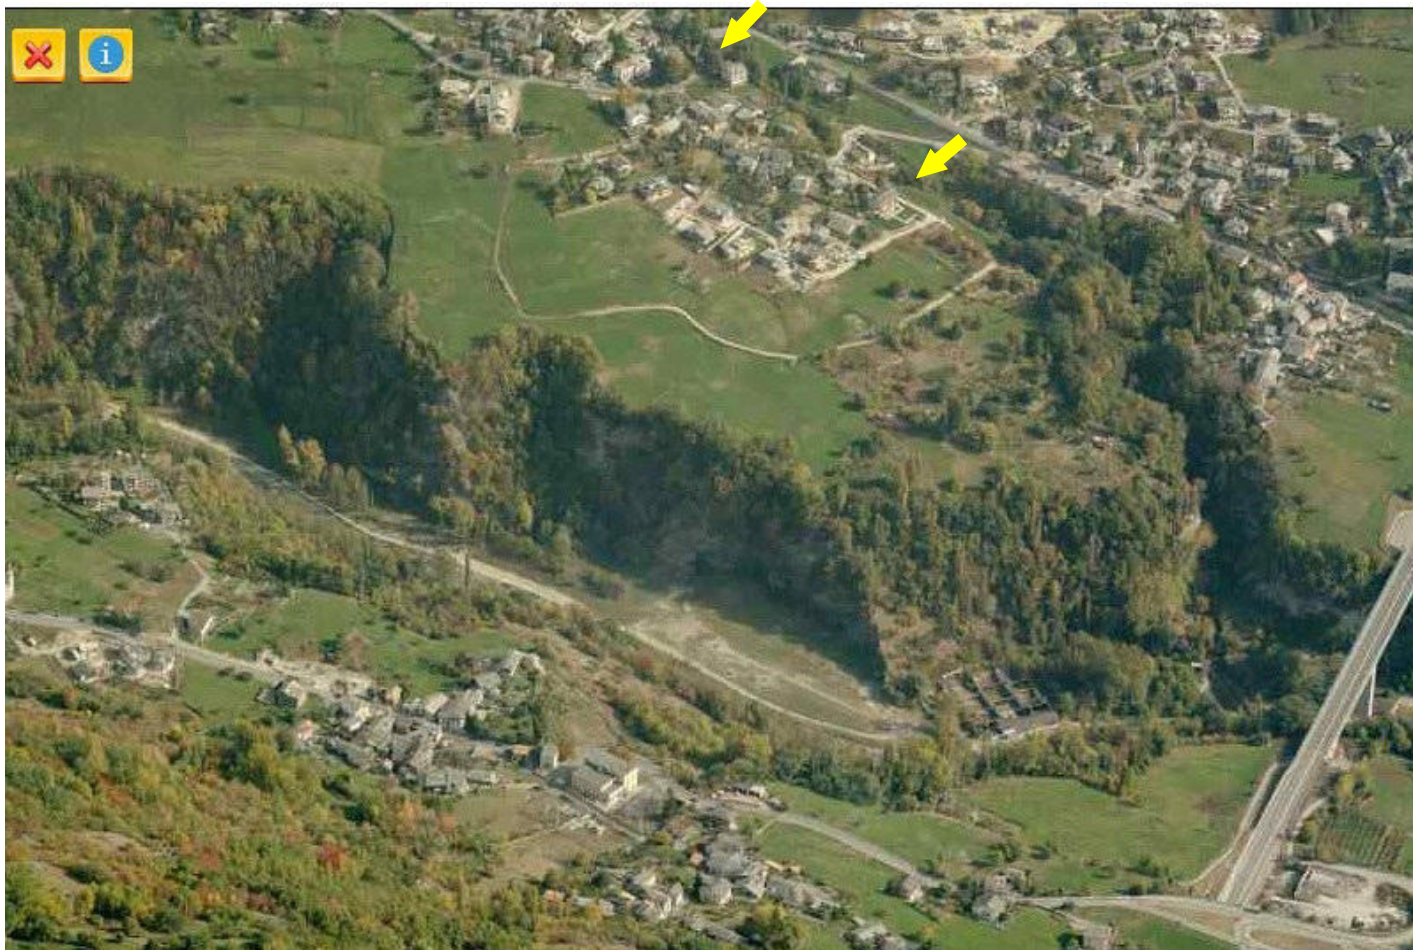
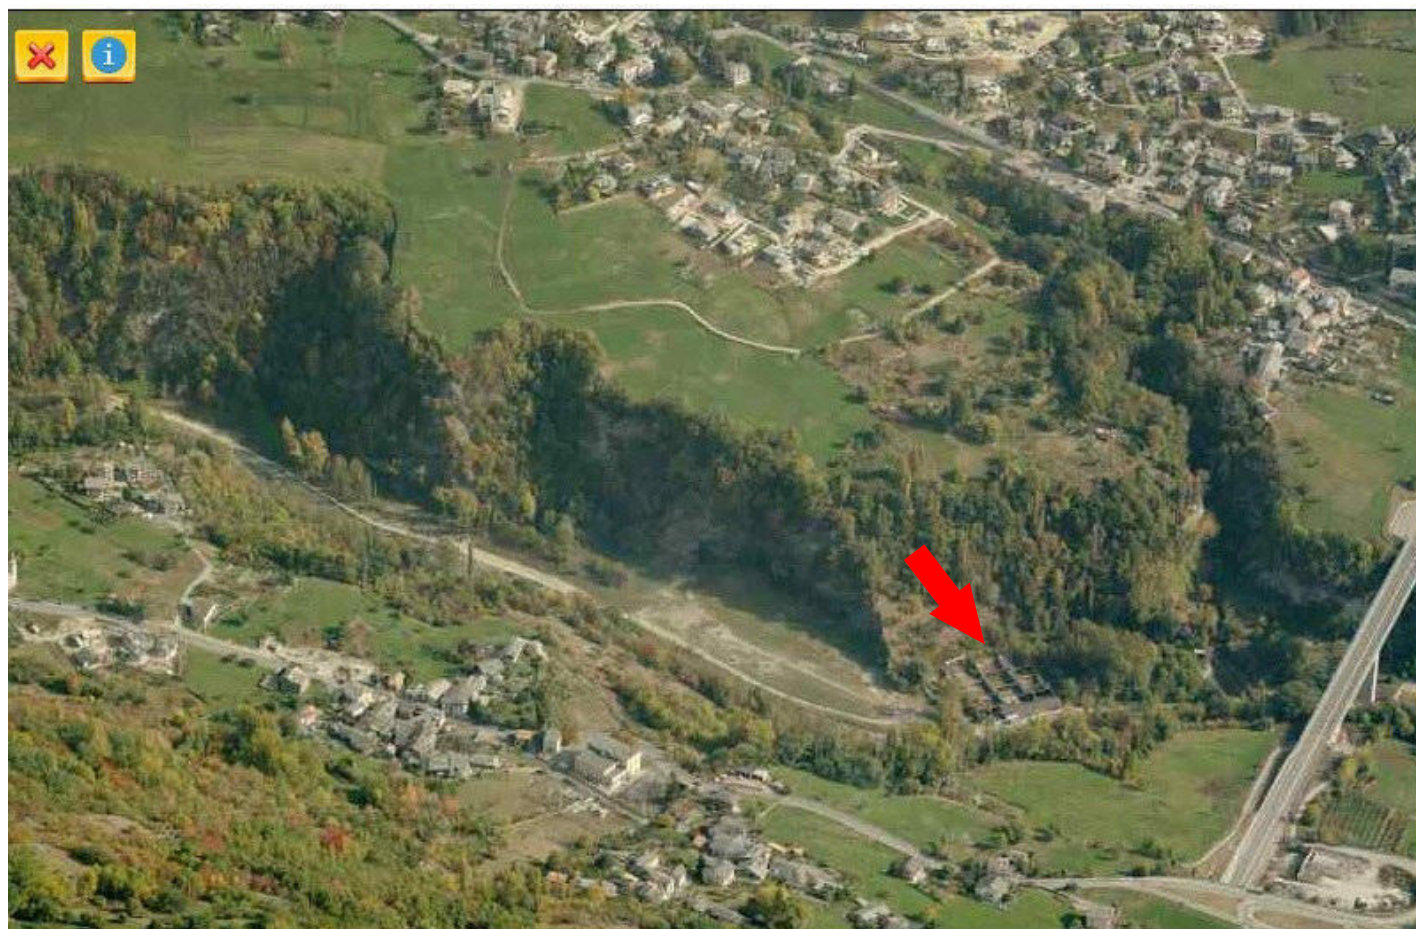
FOTO 1-2: Pittometri relativi al settore in esame: in alto le frazioni di Serod, Truchod e Chapelle, a cavallo dell'incisione del T. Parléaz (freccie gialle). In basso la confluenza del T. Parléaz nell'incisione del Buthier, poco a valle del poligono di tiro (freccia rossa)

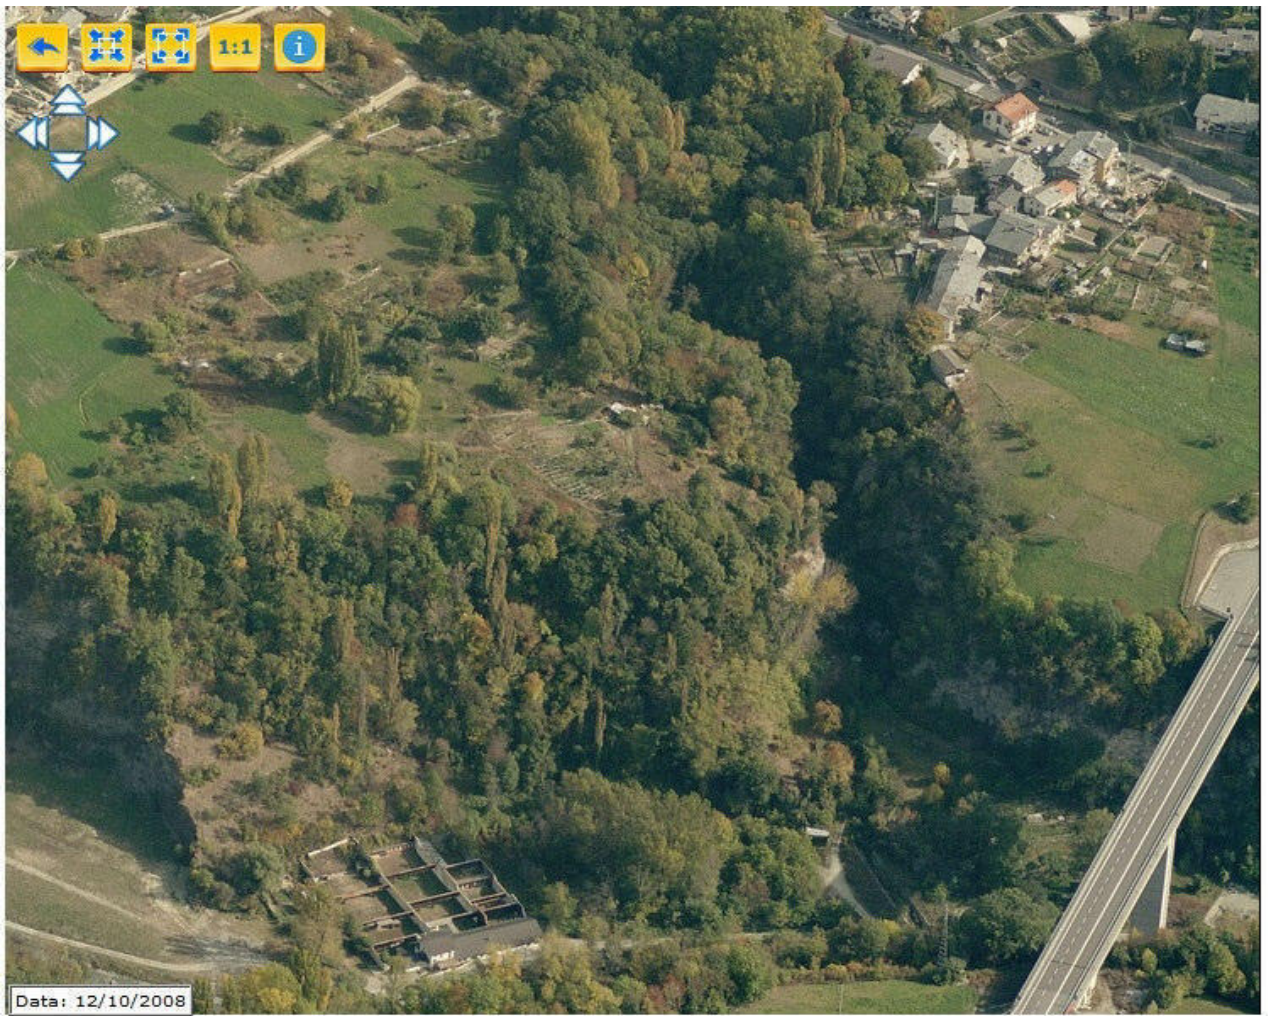
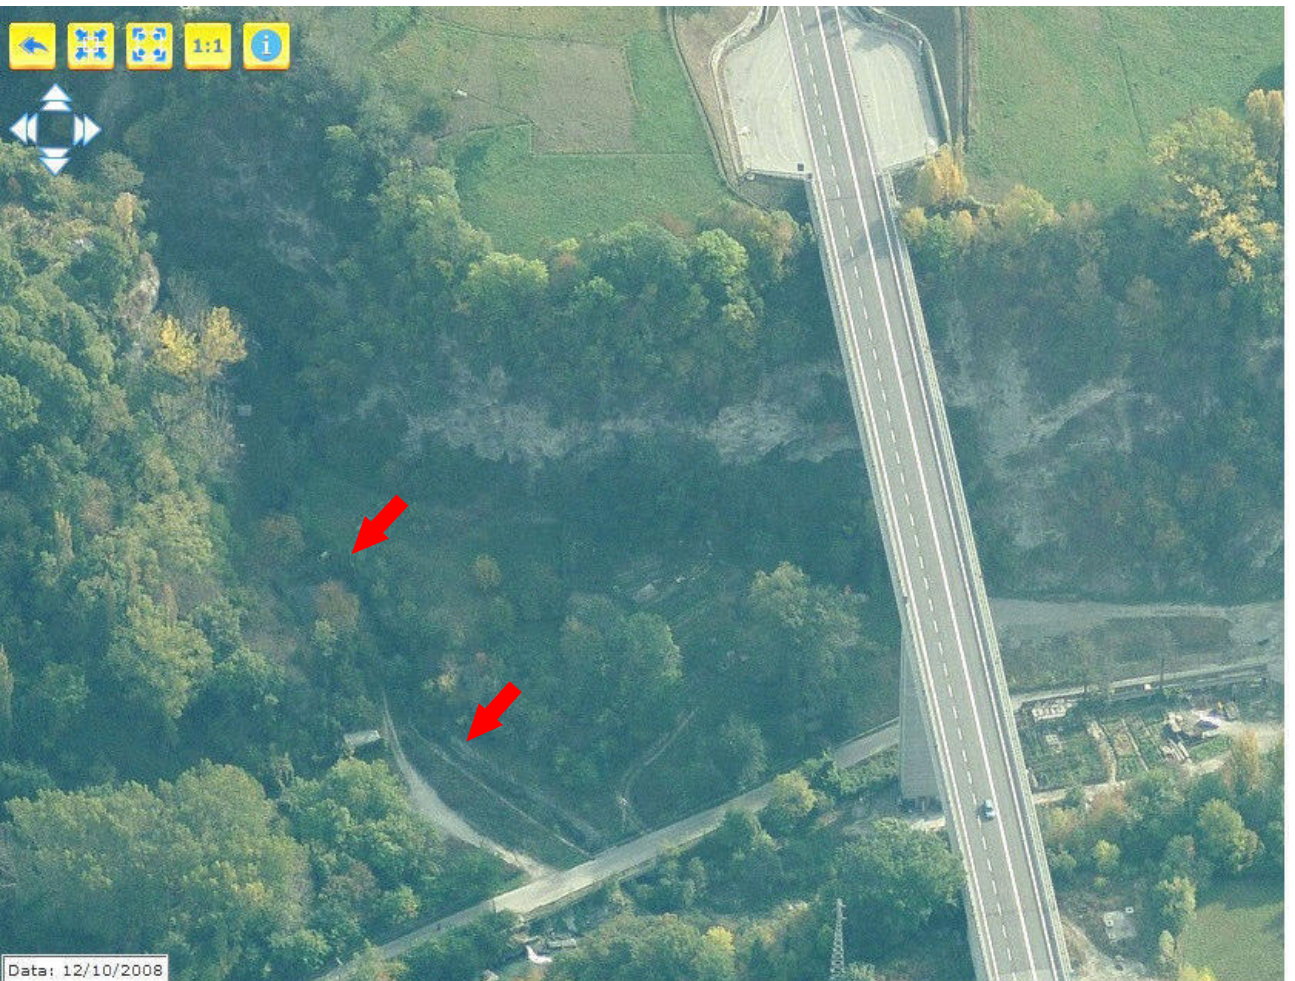
FOTO 3-4: particolari delle precedenti. Si noti in basso l'alveo torrentizio del Parléaz in conoide, arginato solo nel tratto finale (freccia rossa)

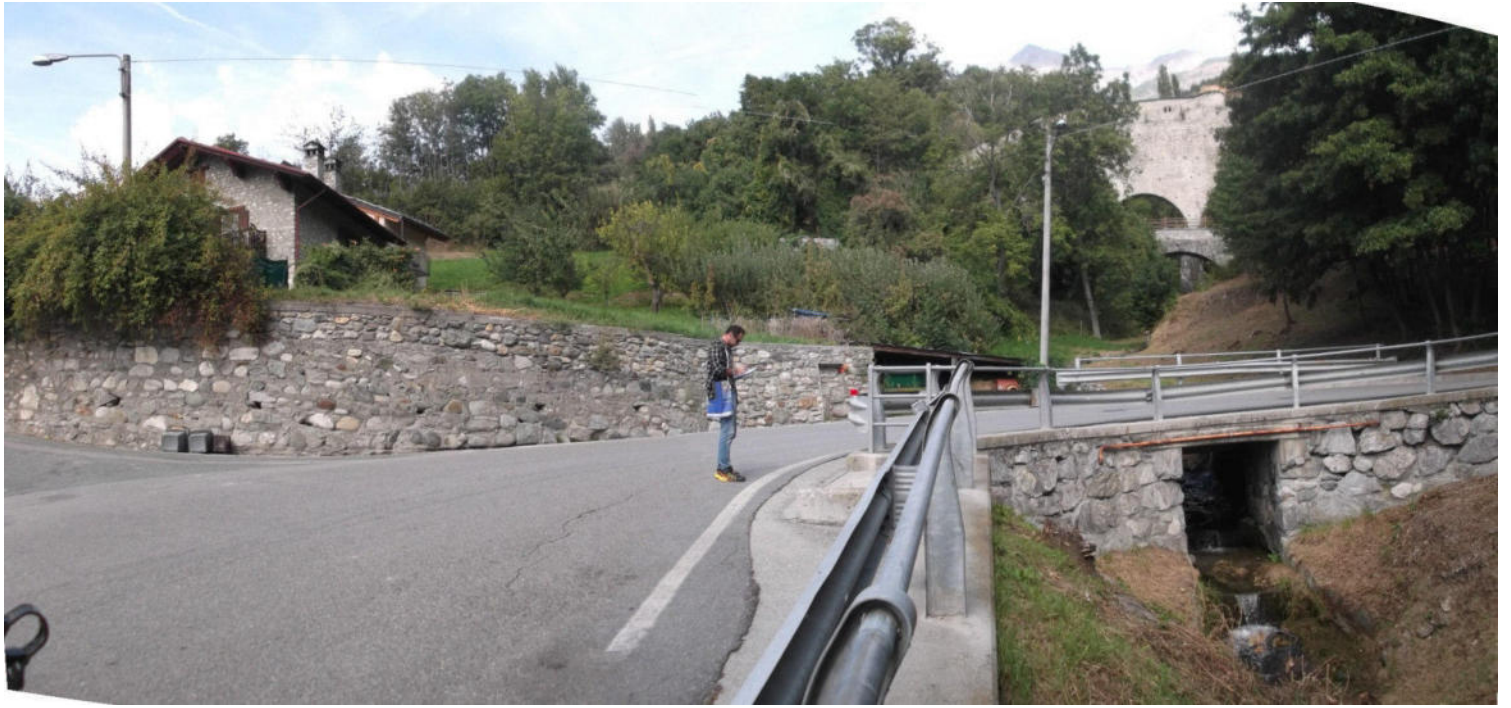
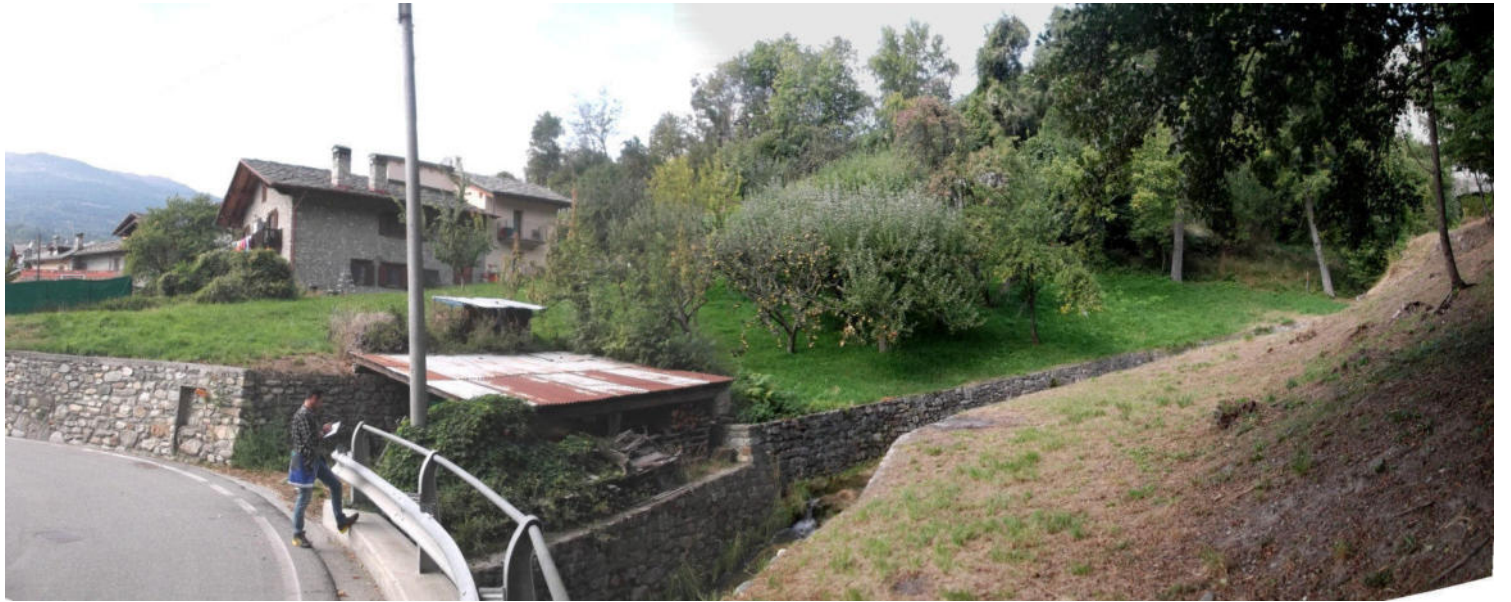
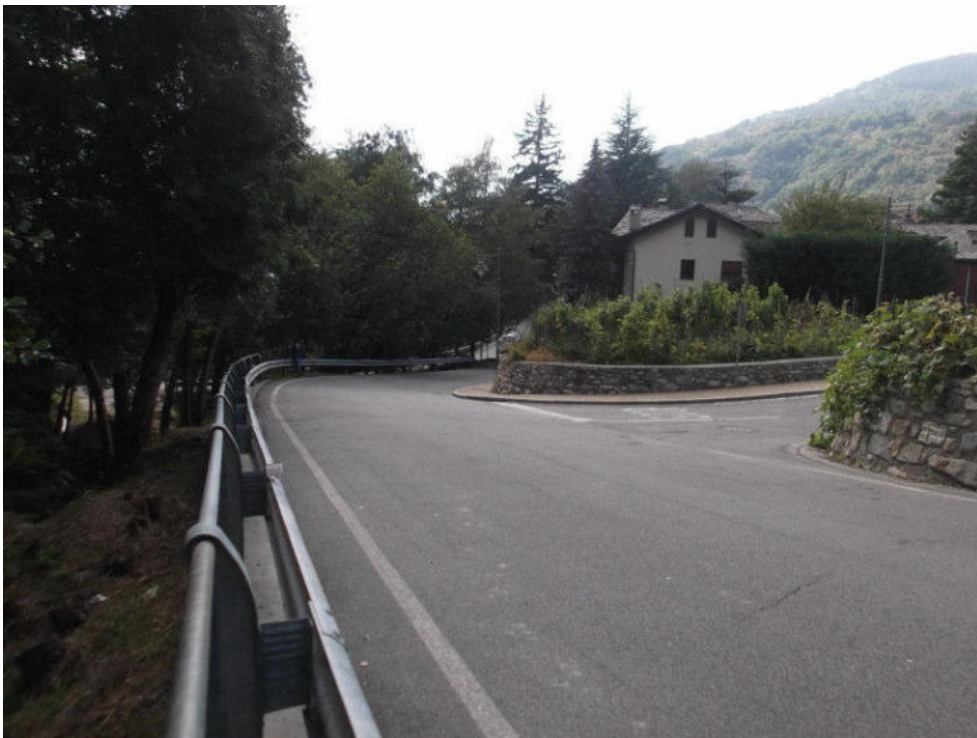
FOTO 5-6-7: tratto di potenziale esondazione della colata in loc. Serod, a monte del ponte q. 732.6 m e a valle dello stesso. Nella foto in basso il fabbricato q. 736.5 m presso il bivio con la strada regionale.

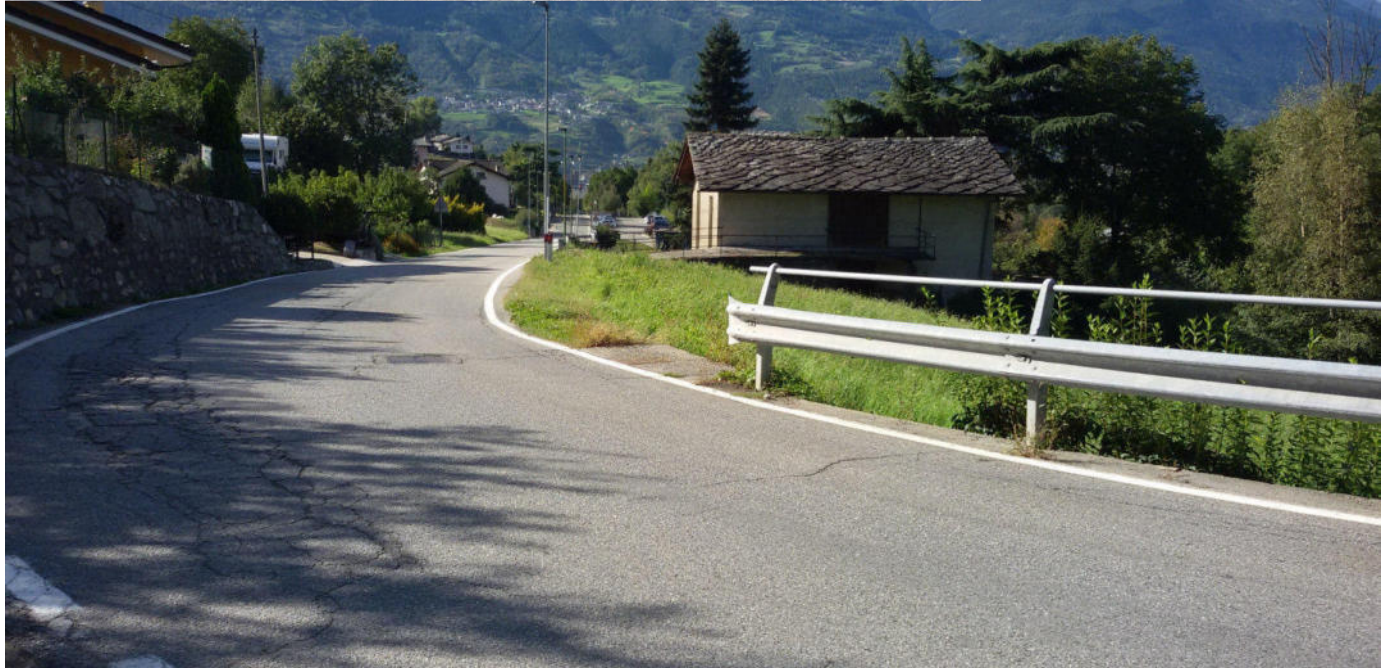
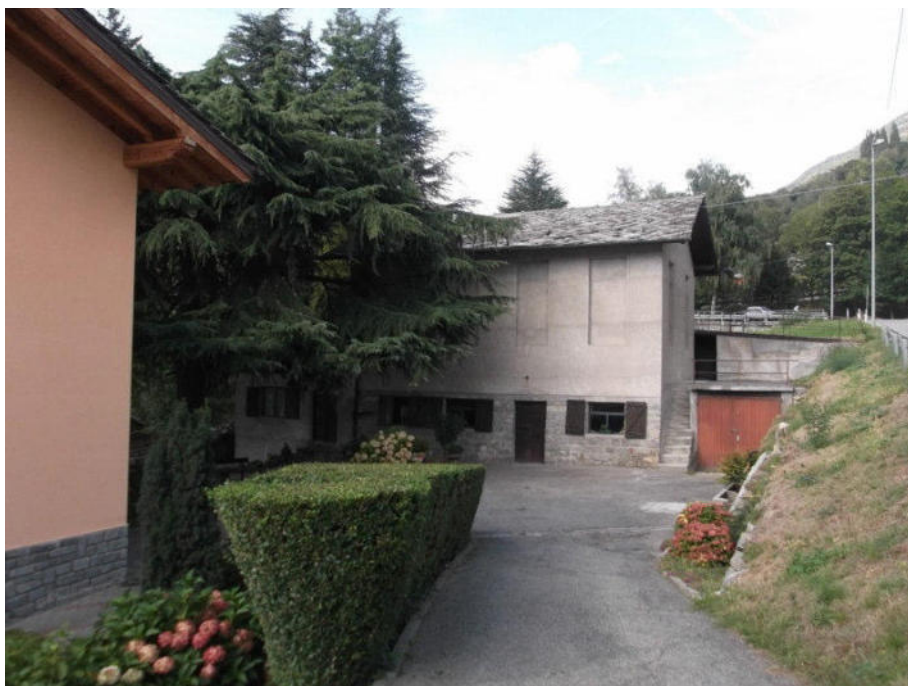
FOTO 9-10: fabbricato rurale q. 727.7 m a valle del ponte, lambito dalla colata e inserito in fascia DF2.

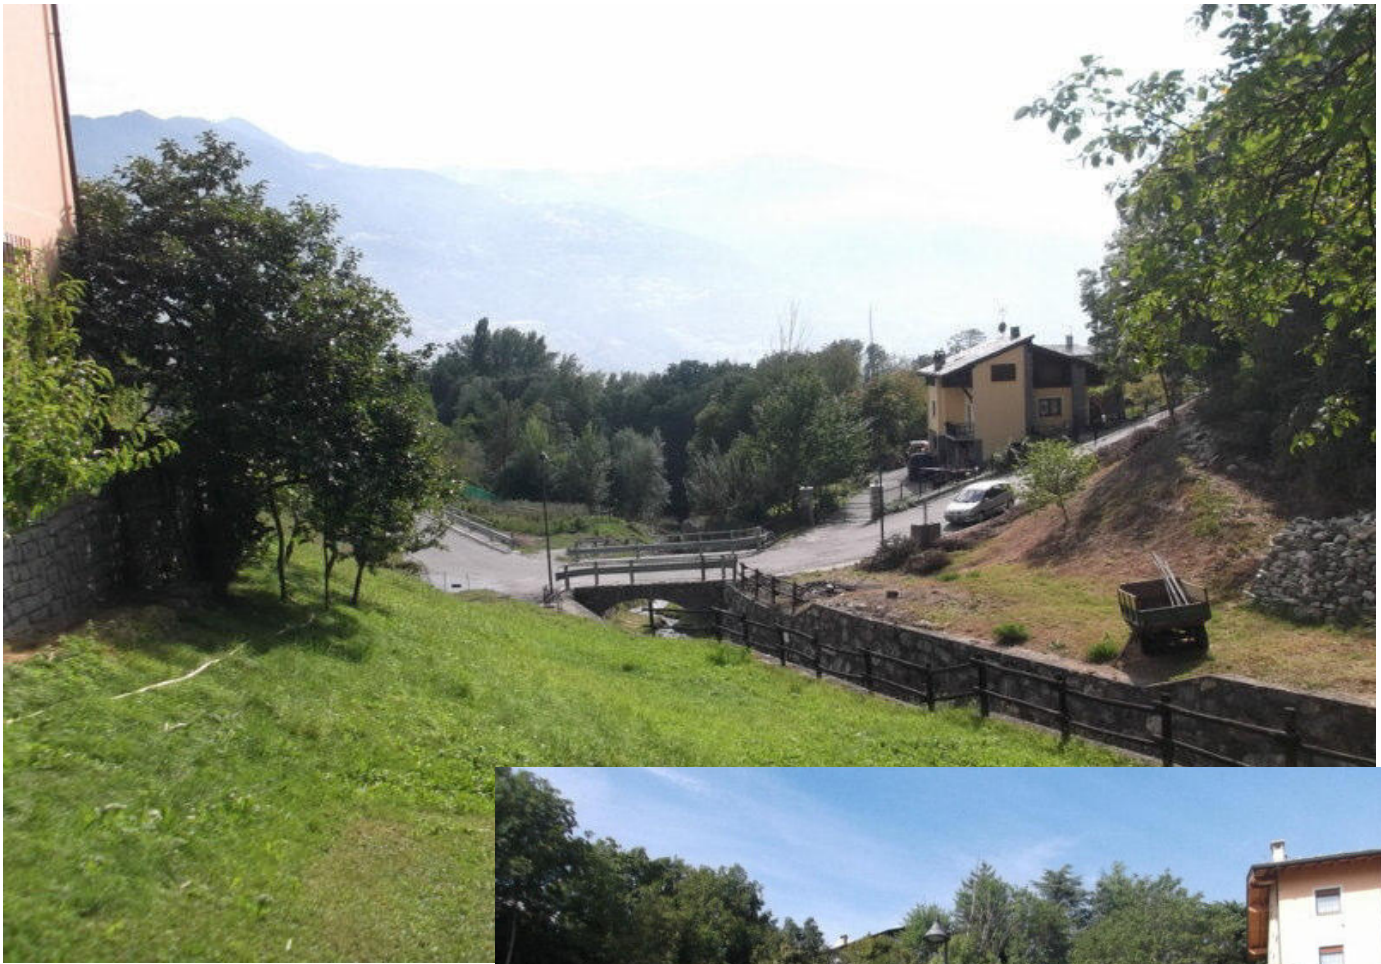
FOTO 11-12: panoramiche in corrispondenza del ponte a q. 702.1 m.

- nel tratto in corrispondenza del ponte a q. 702.1 la morfologia dell'alveo e i dissesti pregressi in precedenza illustrati (alluvione 2000: foto 34-37) hanno suggerito di inserire una fascia DF2 sulla sinistra orografica, dove è presente in alveo, subito a monte del ponte, un'opera di presa che potrebbe interferire con la corrente e subito a valle della strada un settore prativo (orto) che potrebbe essere lambito in casi di esondazione (foto 11-12 e 37). Sul lato destro, in corrispondenza del ponte q. 702.1 m e del sottostante fabbricato (q. 711.7 m), per tenere conto della morfologia leggermente depressa della sponda e degli effetti dell'evento del 2000 (vedi par. 3.3. e foto 34-35), è stata cautelativamente allargata la fascia in DF1 a comprendere il settore a suo tempo interessato dal fenomeno di erosione spondale, costituito da un terrazzamento occupato dal giardino antistante il piazzale a servizio dell'abitazione e dal relativo muro di sostegno, ricostruito insieme all'arginatura dopo l'evento del 2000;

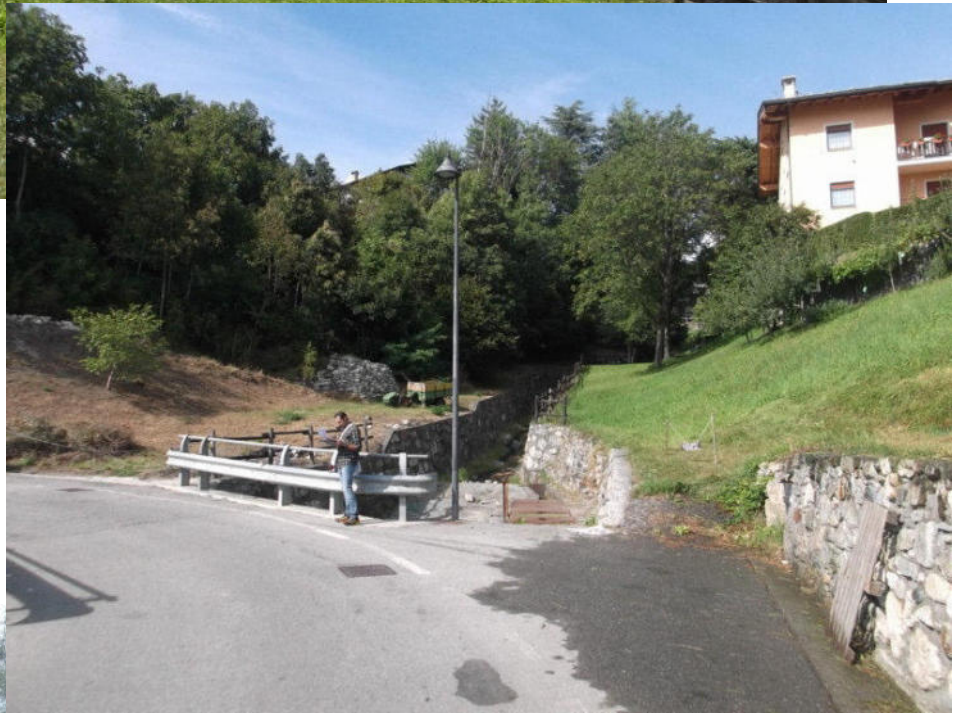
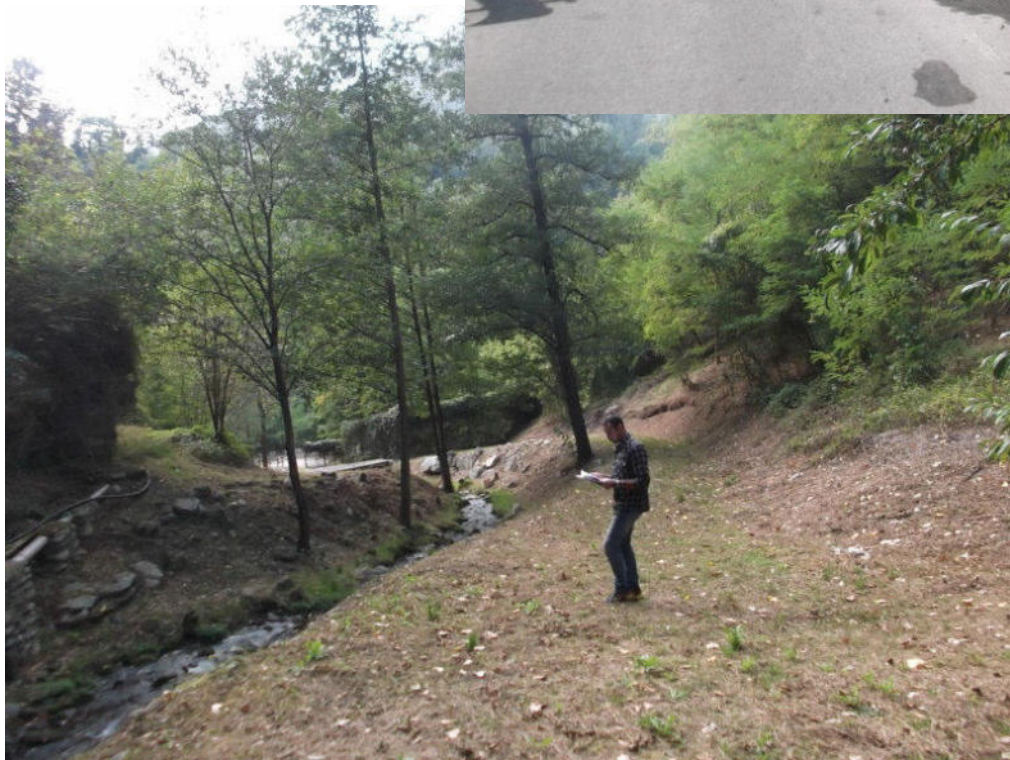
FOTO 13: panoramica del settore apicale del conoide del T. Parléaz, che scorre in una alveo naturale poco inciso. Poco a valle, presso il ponte visibile in secondo piano, è stata identificata la sezione oggetto di verifica idraulica.

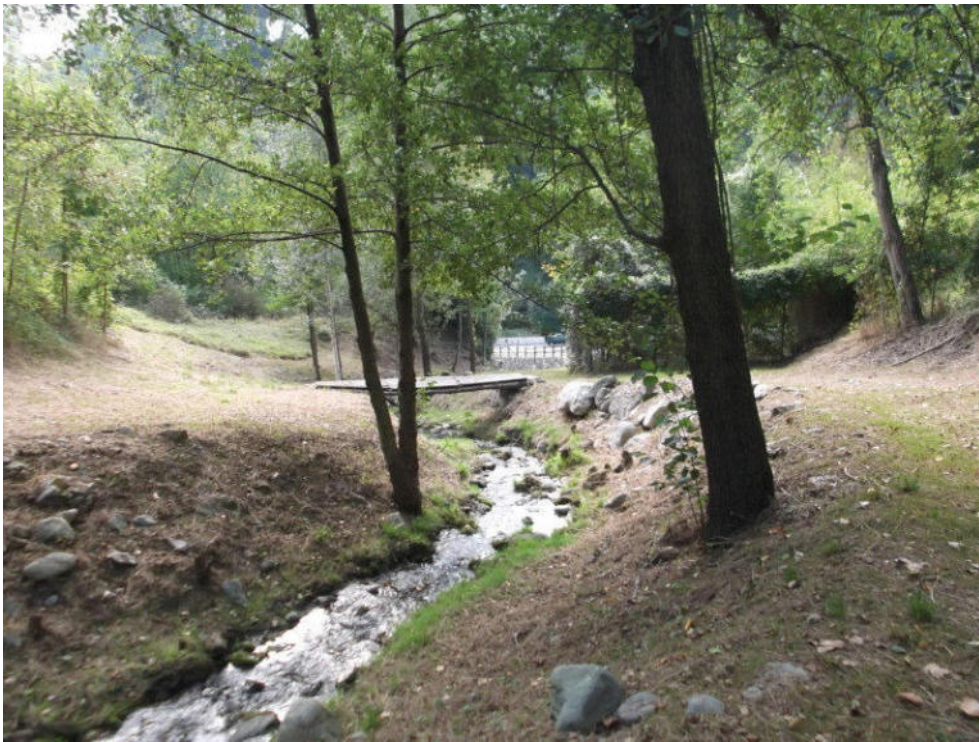
FOTO 14: tratto poco a valle del precedente: si nota sulla sinistra la sponda rilevata per la presenza dell'antico terrazzamento e verso valle il tratto terminale arginato.

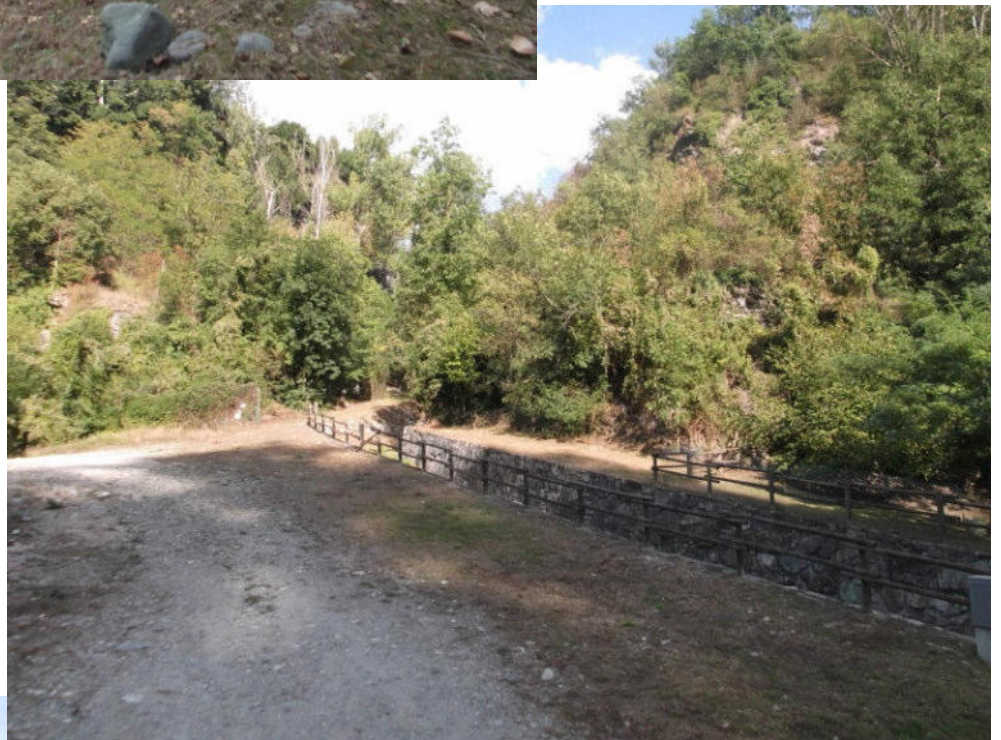
FOTO 15: tratto terminale arginato. Si noti sulla sinistra (ds. guardando) la scarpata rocciosa dell'antico terrazzo.

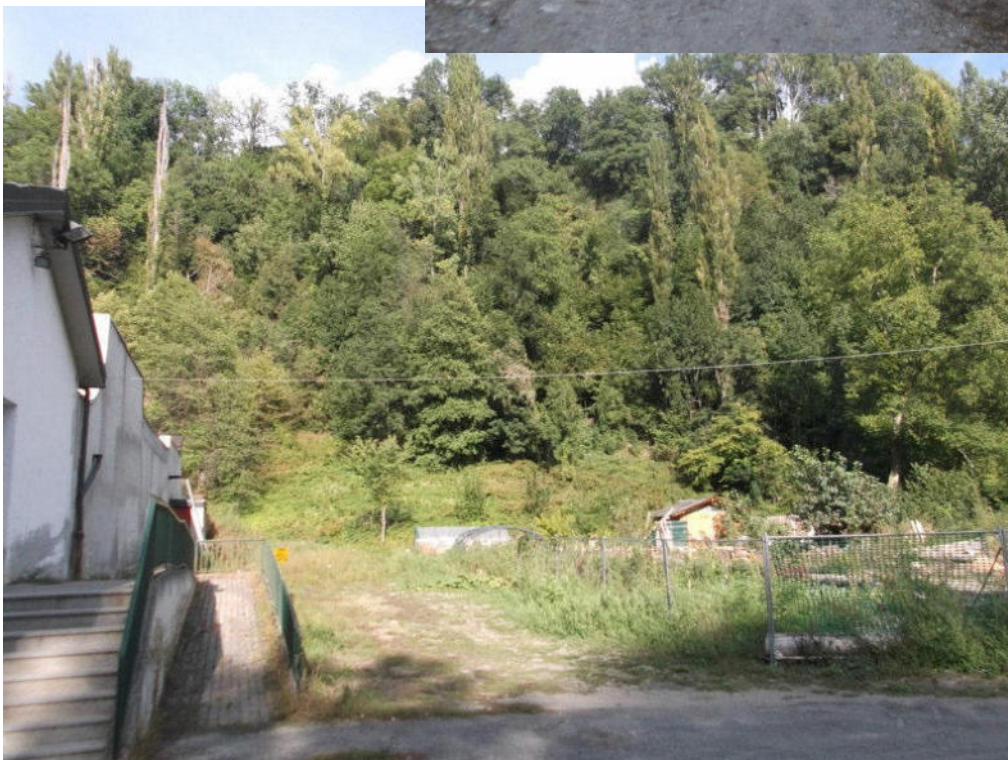
FOTO 16: settore al margine nord del conoide, presso il poligono di tiro. Si noti il versante a monte fittamente boscato.

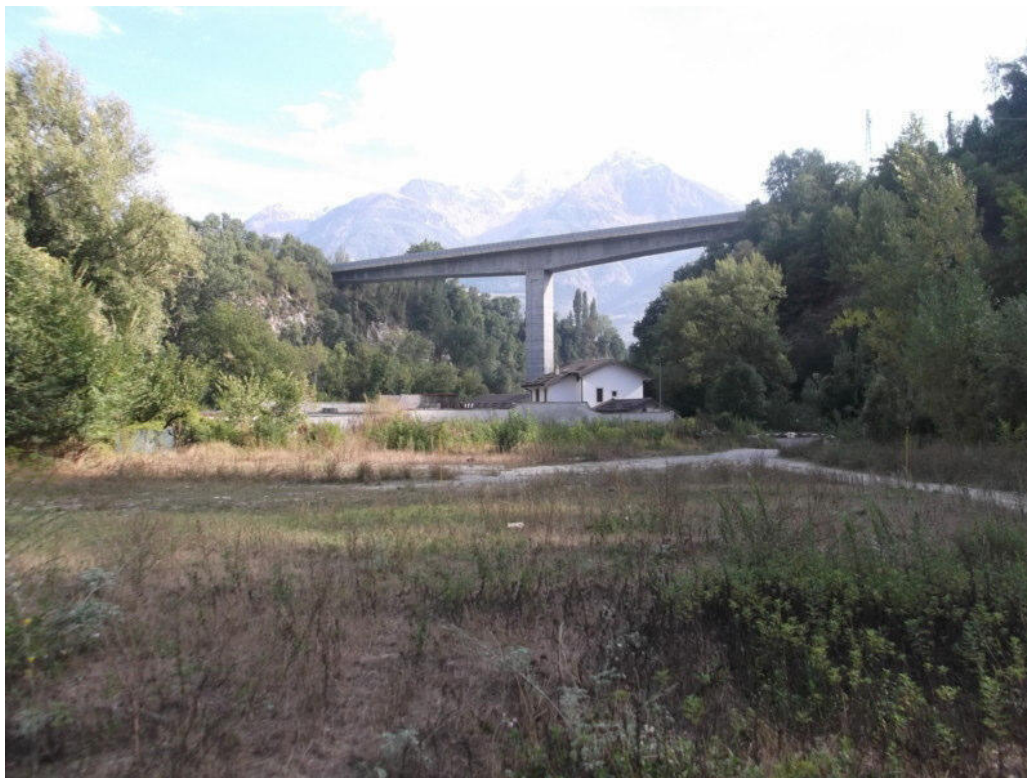
FOTO 17-18: panoramiche del settore di fondovalle del Buthier a monte del poligono di tiro, interessato dalla piena del 2000, che ha parzialmente invaso la struttura superando il cancello in primo piano.

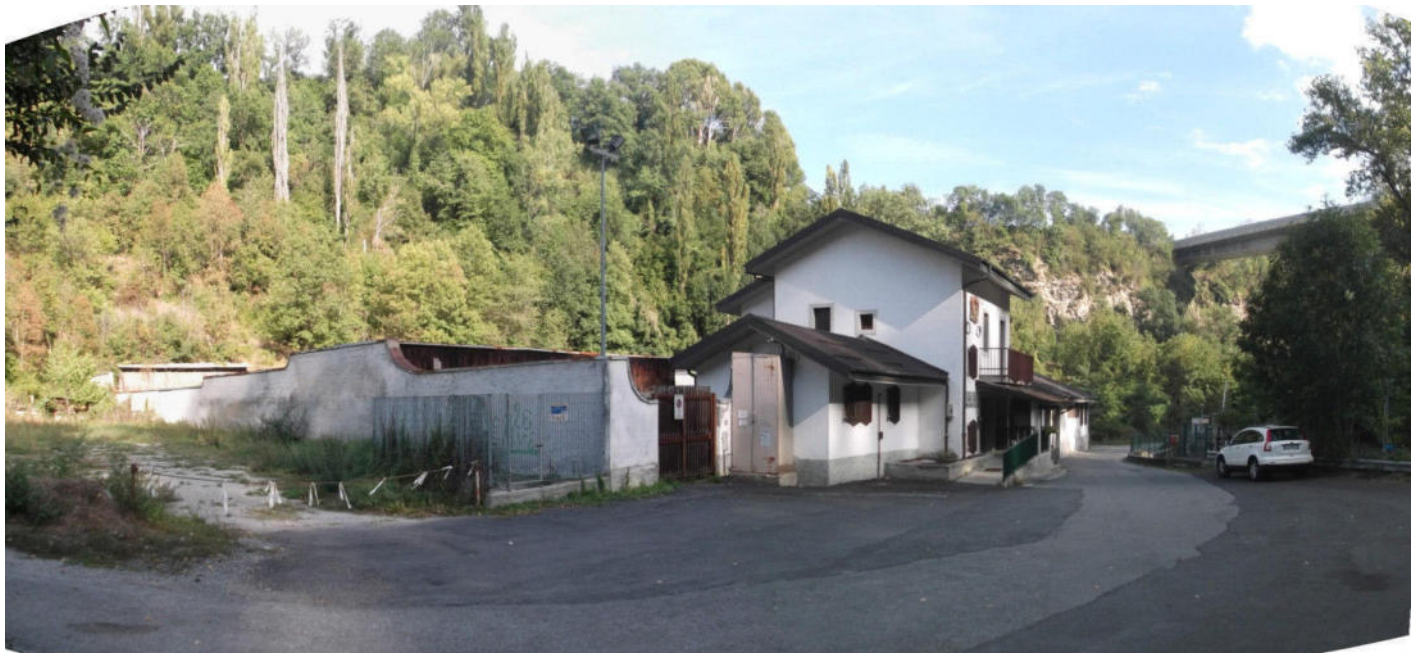
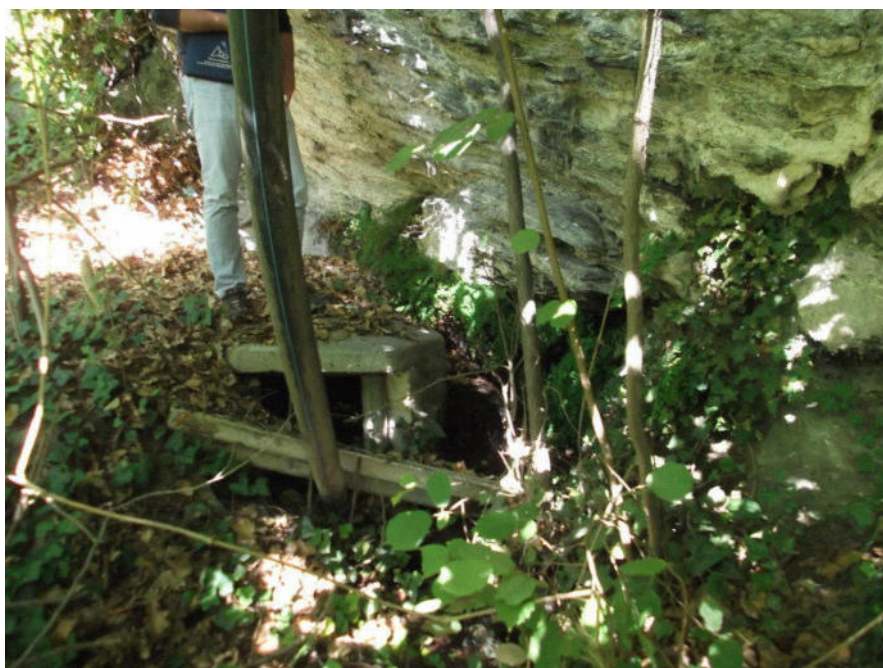
FOTO 19: la piccola sorgente che sgorga al piede della fascia rocciosa sul versante a monte del poligono di tiro.

Lungo la falesia rocciosa a nord dell'incisione si segnalano alcuni settori interessati da fenomeni di stillicidio e venute d'acqua (foto 19), legati ad infiltrazioni provenienti dal settore prativo a monte, che danno luogo ai caratteristici banconi e crostoni travertinosi.

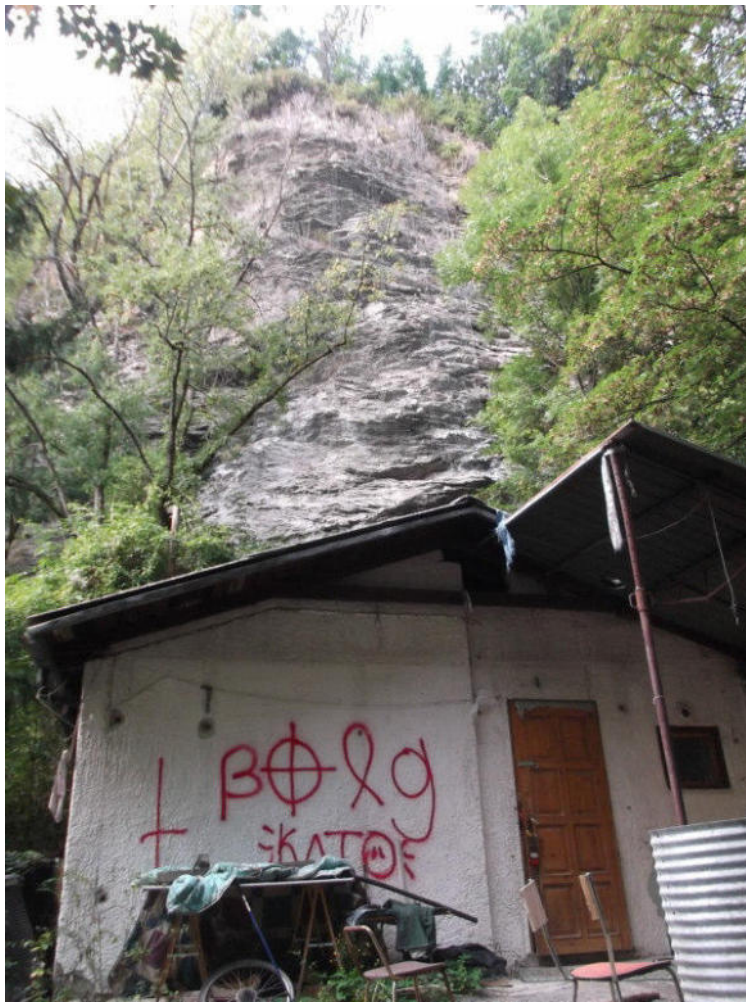
FOTO 20: parete rocciosa ricoperta da rete a doppia torsione a protezione del fabbricato presente in apice di conoide.

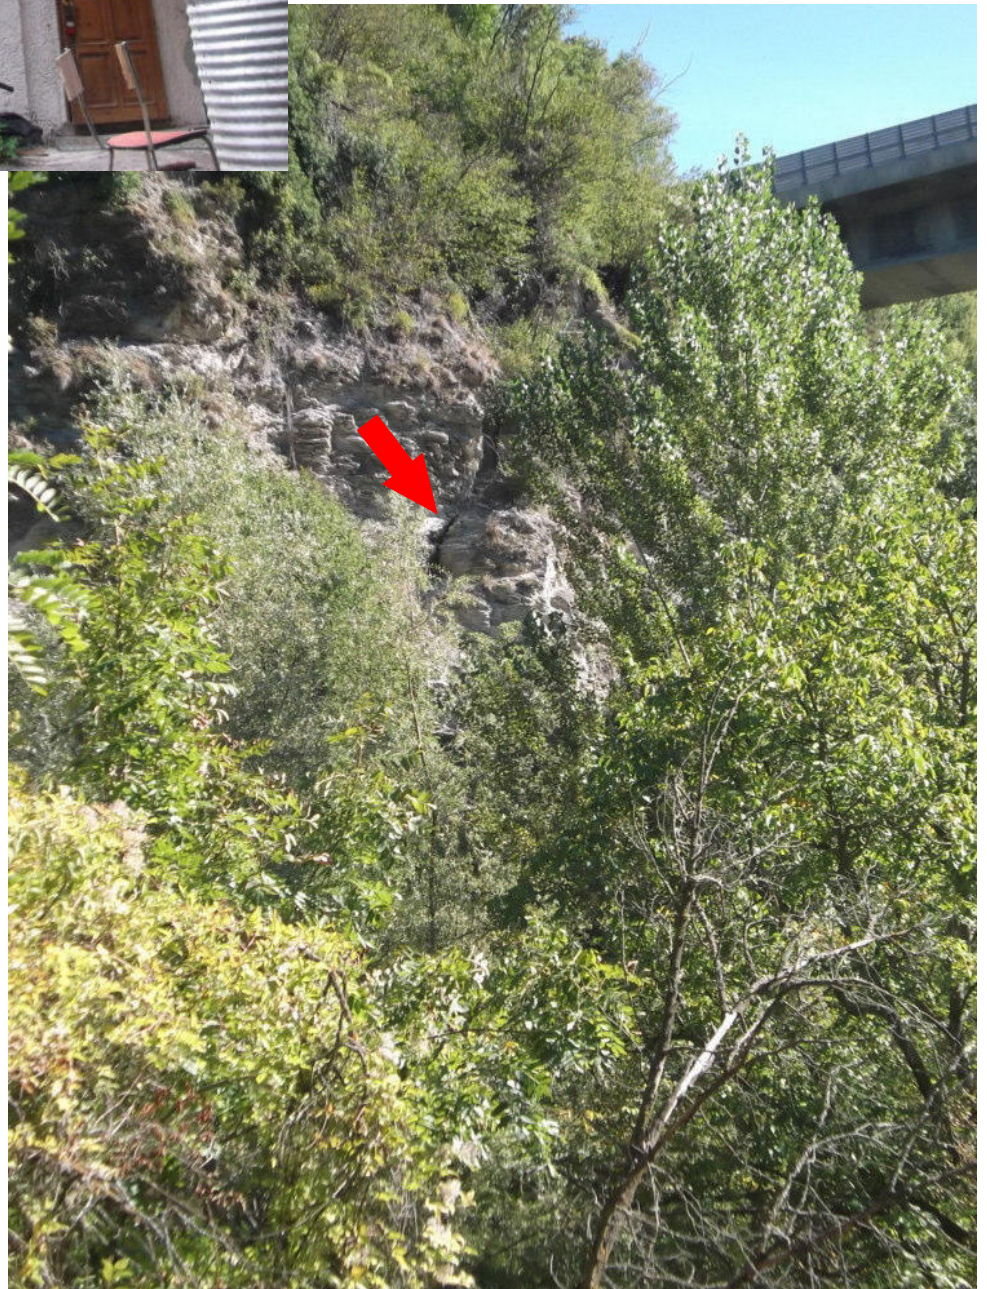
FOTO 21: l'alta parete rocciosa che domina il lato sinistro (sud) del conoide. Si noti la fessura aperta che separa un comparto roccioso potenzialmente instabile.
