**STUDIO PER LA DELIMITAZIONE DEGLI AMBITI INEDIFICABILI
AI SENSI DELLA LEGGE REGIONALE 11/98**

**VARIANTE PER IL RECEPIMENTO DELLO STUDIO
DI BACINO SUL T. PARLEAZ**

RELAZIONE TECNICA

STUDIO GEOLOGICO-TECNICO DR. STEFANO DE LEO - Via Kaolack, 13 - 11100 AOSTA

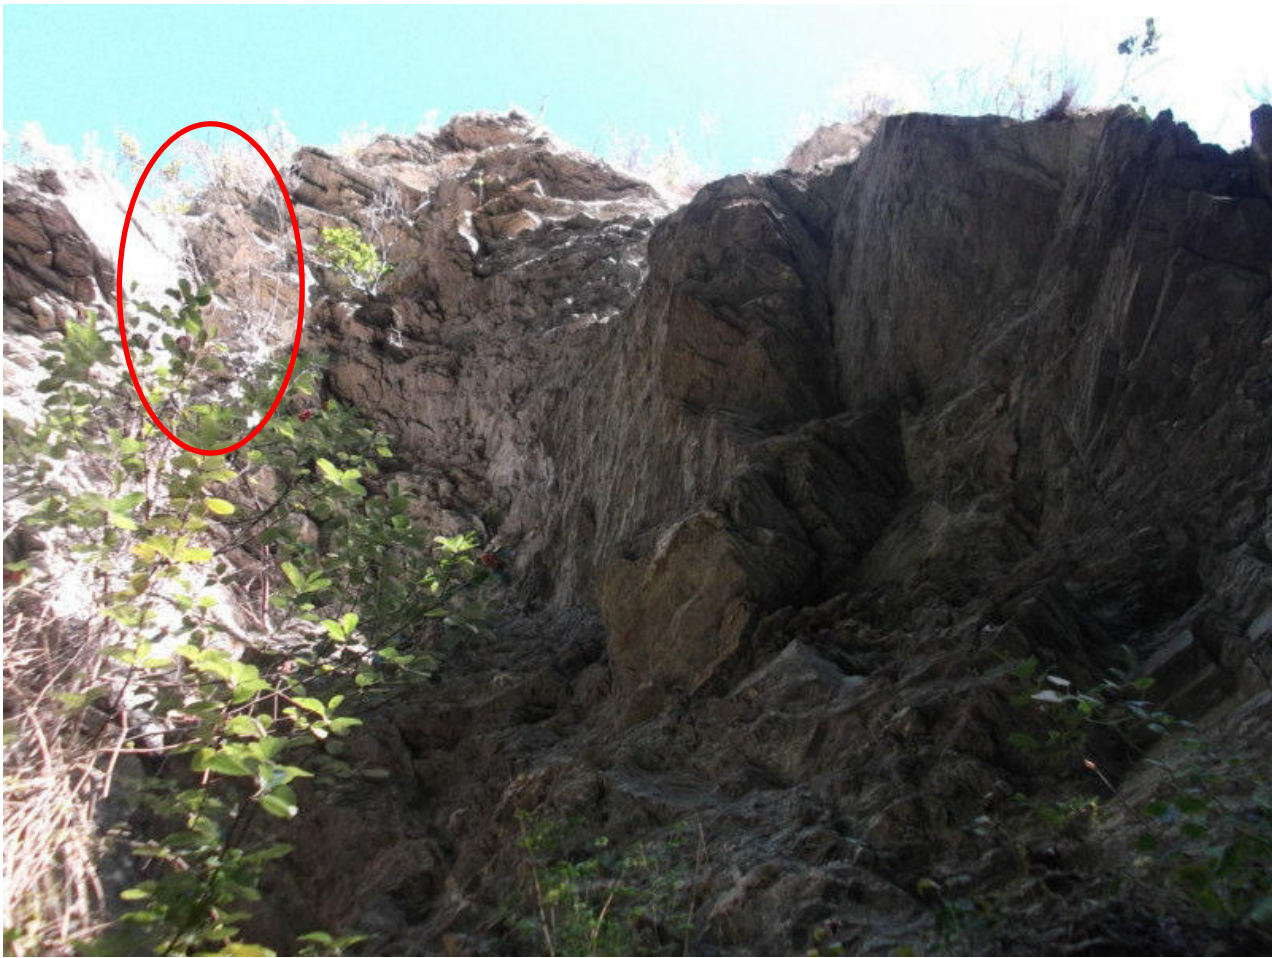
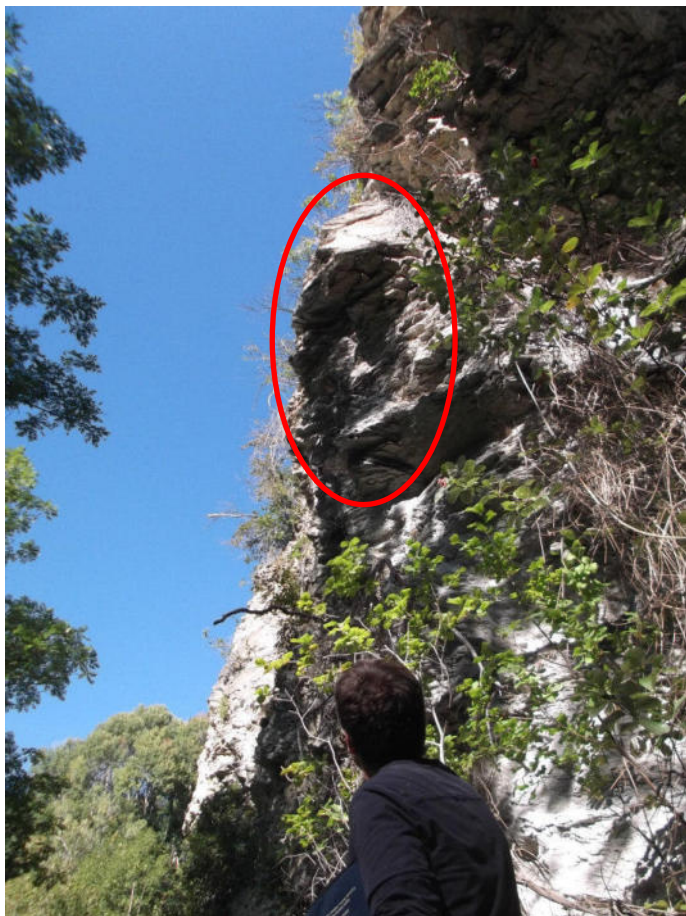
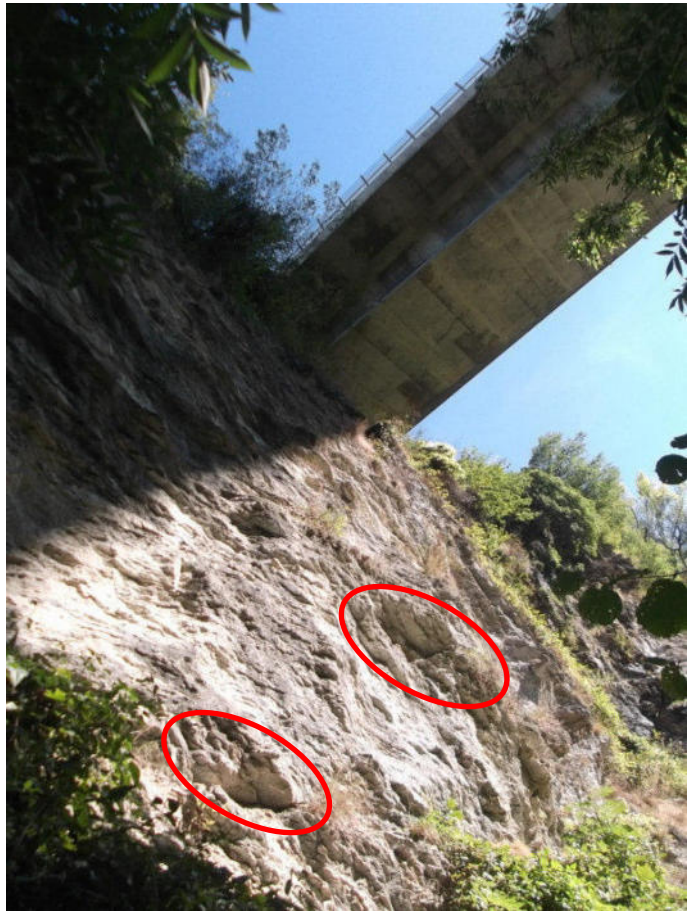
FOTO 22-23-24: riprese della parete rocciosa che domina il lato sinistro (sud) del conoide, caratterizzata da acclività molto forte, con settori strapiombanti (vecchie nicchie di frana) e diffusa presenza di tracce di distacchi recenti di ridotte dimensioni (comparti da 1-5 mc: circoletti rossi).

l'evoluzione post-glaciale di questo settore. Si individua infatti su questo lato una porzione più rilevata di antico fondovalle, sostenuta da una bassa scarpata (10 m ca.) in parte rocciosa che la separa dal fondovalle attuale (foto 13-14-15). La conoide quindi presenta in sinistra una porzione rilevata più antica e difficilmente esondabile, che si allarga per circa 100 metri verso sud, in parte coltivata (orto, prato) in parte boscata e ricoperta da vecchi accumuli di riporto. In destra la conoide presenta un sviluppo regolare e più limitato, a causa dell'interferenza con la dinamica del Buthier, e termina in prossimità della struttura del poligono di tiro (foto 16): essa risulta quindi di estensione notevolmente più limitata di quanto riportato nello SdB, dove si prolunga ampiamente oltre il poligono, nella piana alluvionale di fondovalle. Essa risulta attivamente alimentata, come evidenziato anche dall'apporto alluvionale del 2000. Verso monte la conoide risulta delimitata dalla ripida parete, in gran parte rocciosa, che costituisce la scarpata dell'incisione della gola di confluenza dei torrenti Parléaz e Buthier (altezza 40-50 m). Sul lato destro (nord) essa risulta meno ripida e ampiamente ricoperta da fitto bosco, con ridotti settori di parete rocciosa e una ristretta fascia di falda detritica (foto 16-18), anch'essa completamente ricoperta dalla vegetazione. Sul lato sud dello sbocco dell'impluvio del Parléaz è invece presente una falesia rocciosa molto ripida, a tratti strapiombante, in gran parte priva di copertura boschiva, che domina una breve falda detritica fittamente vegetata e il terrazzo/conoide prima descritto che digrada verso il fondovalle (foto 22-26).

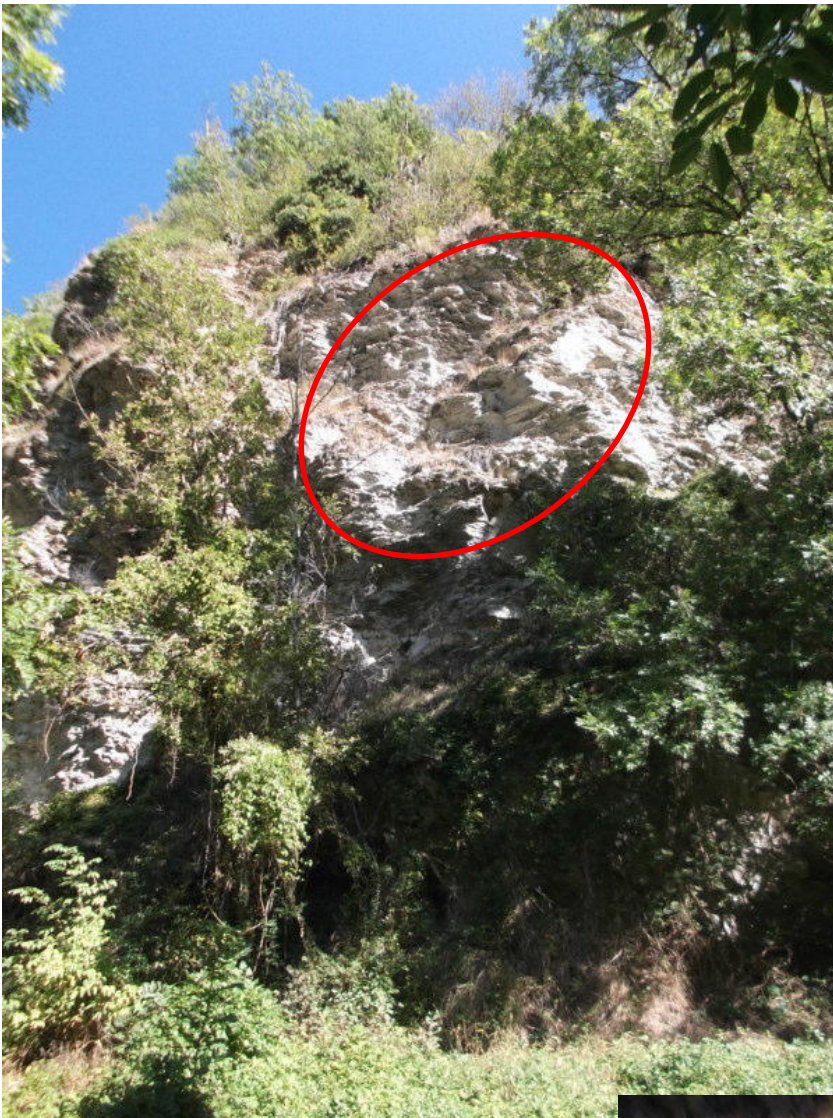
FOTO 25: settore di parete a nord del viadotto: si notano anche in questo caso nicchie di distacchi recenti a carattere corticale (circolettato - comparto da 3 mc ca. con blocchi decimetrici), che coinvolgono i calcescisti che costituiscono la parete, interessati da una marcata scistosità sub-orizzontale con spaziatura media di circa 0,2 m, che, unita ai frequenti giunti da fratturazione subverticali, provoca la suddivisione della roccia in volumi unitari molto ridotti (volume max 0,3 mc sul terreno, 0,6 in base ai rilievi strutturali). Si noti al piede la falda detritica completamente ricoperta da vegetazione arbustiva, che impedisce quasi totalmente l'osservazione di testimoni muti, vista anche la loro ridotta dimensione.

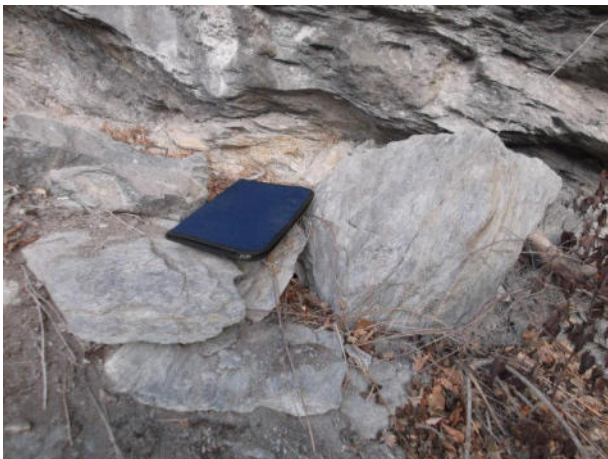
FOTO 27: blocchi alla base della falesia (0.1 mc) individuati nell'adiacente settore di Somont.

Data la scarsa presenza e la difficoltà di osservazione di testimoni muti al piede della falesia per le cause appena descritte, per la definizione del blocco da utilizzare nelle simulazioni ci si è avvalsi anche delle osservazioni e dello studio strutturale eseguito dallo scrivente nel vicino settore di Somont nel 2013, che ha interessato

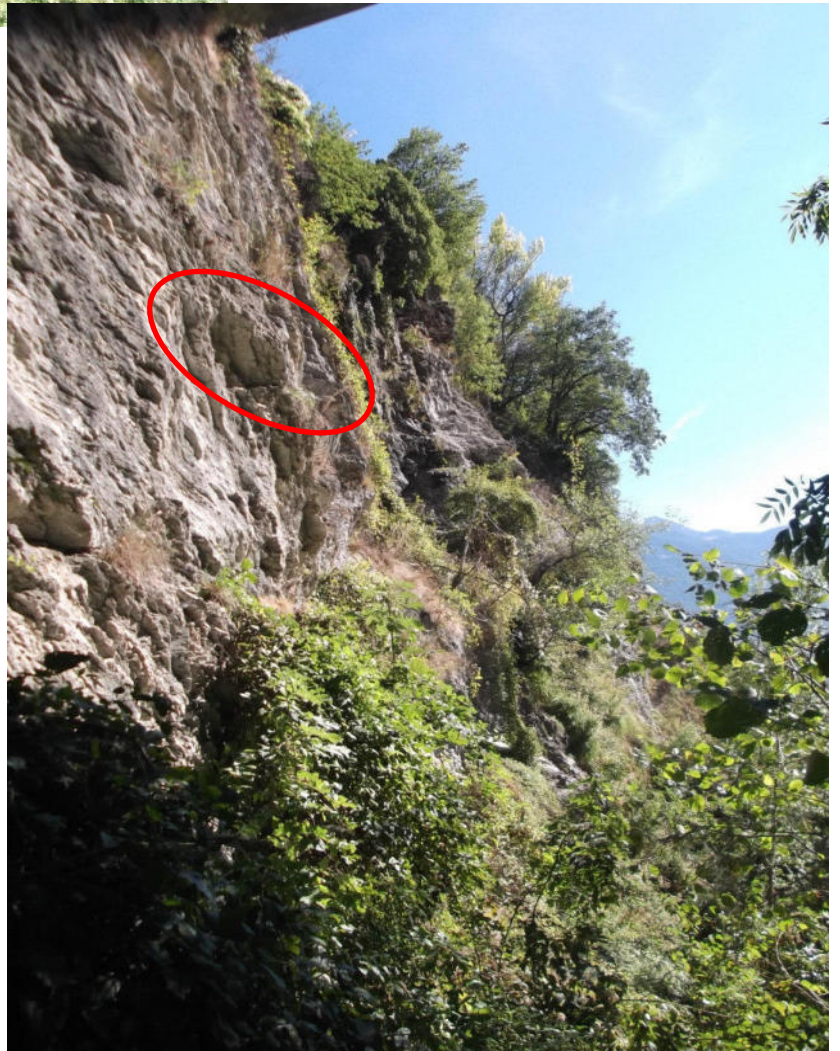
FOTO 28-29-30-31: esempi di blocchi rilevati in periodo invernale nell'adiacente settore di Somont, dalle caratteristiche del tutto analoghe a quello in esame, nel quale si individuano volumi con dimensione massima di 0,3 mc (foto a ds. seminascosto dalla vegetazione) ma frequentemente inferiore a 0.1 mc.

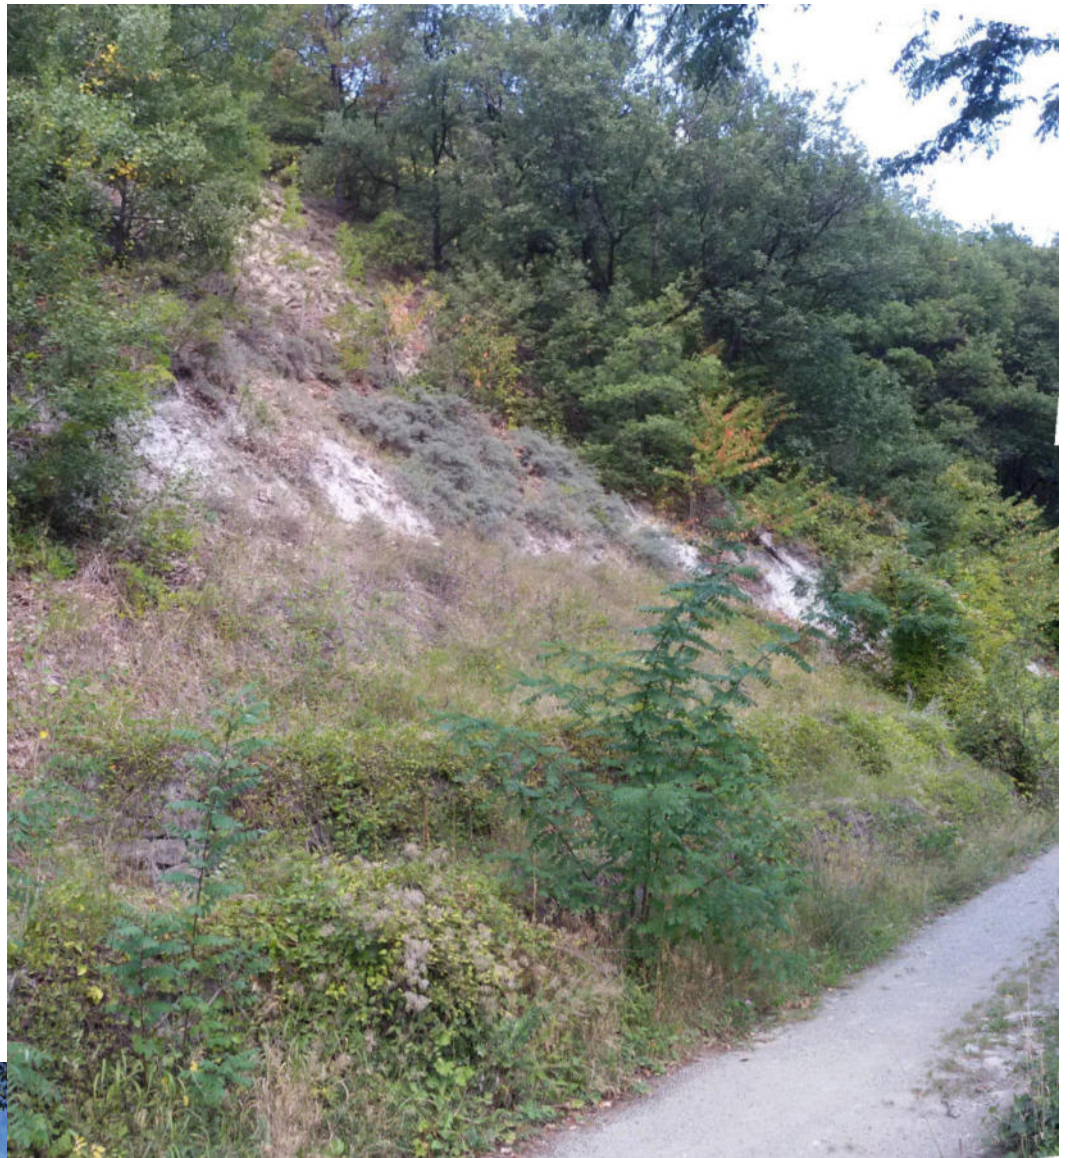
FOTO 32-33: frane rilevate nel bacino a seguito della segnalazione dell'elenco dissesti lungo la pista che corre sul Ru Pompillard, presso Tramouail-Tuette.

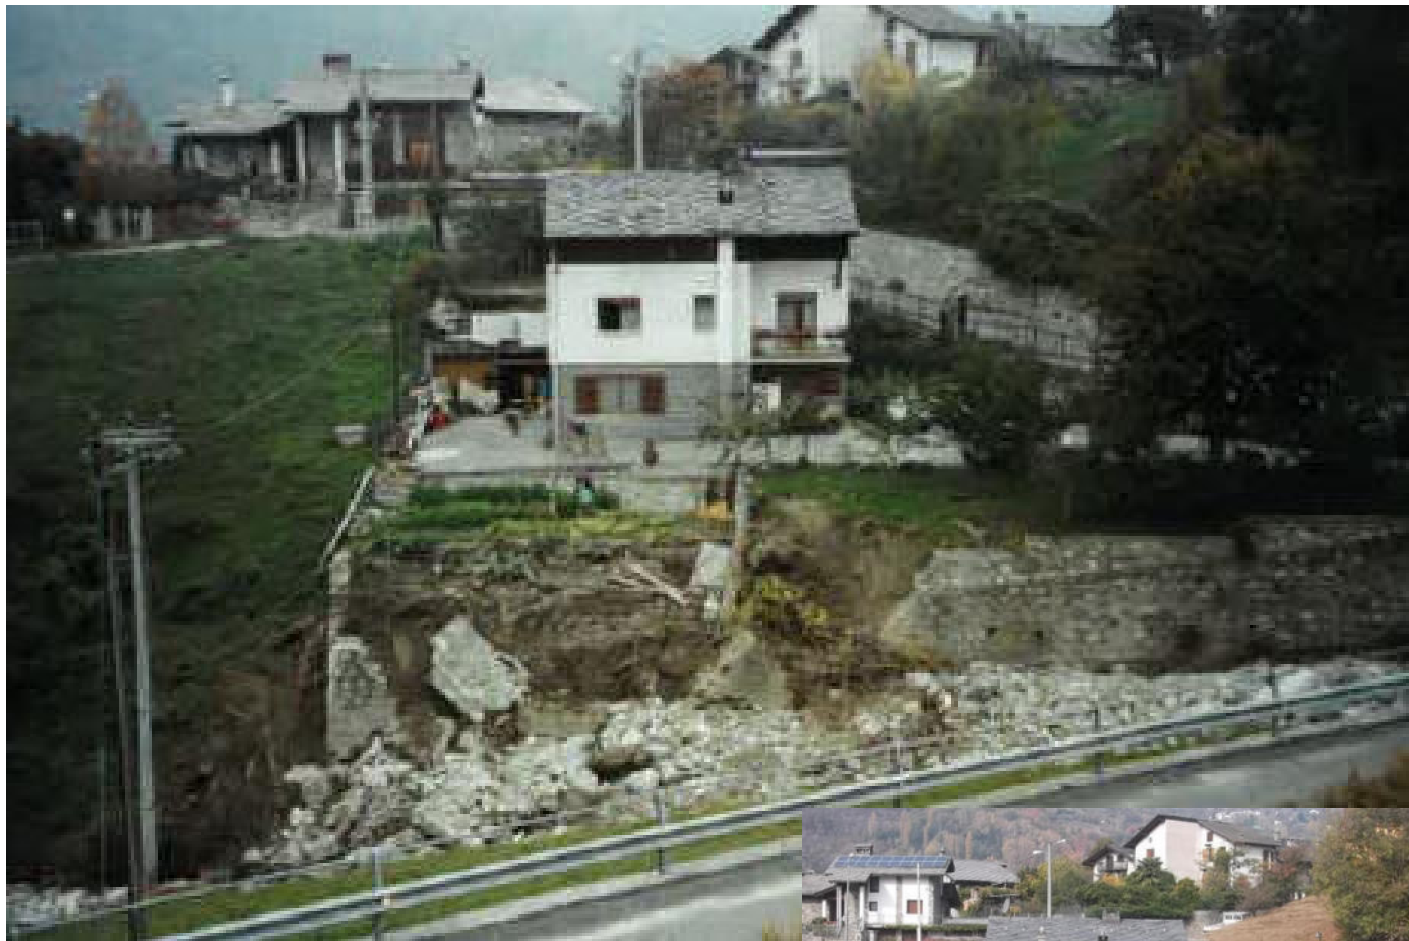
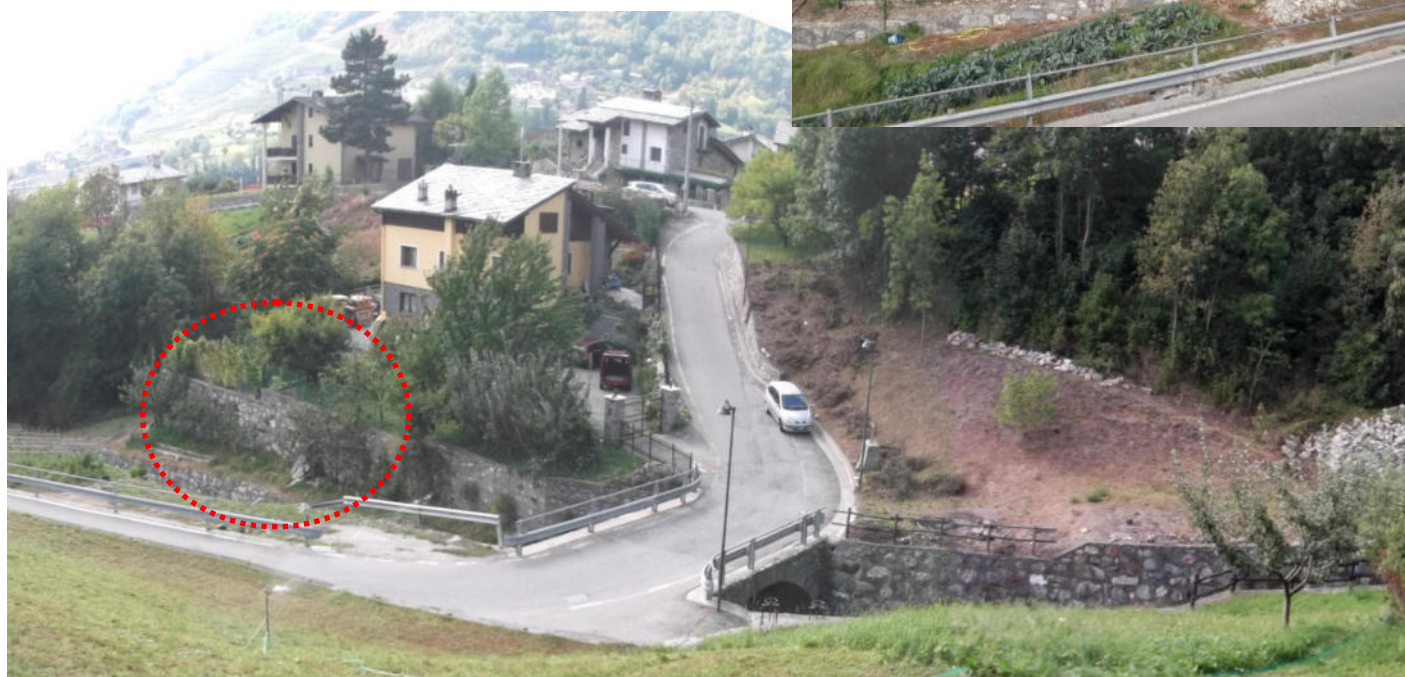
FOTO 34-35-35bis: panoramica del settore inferiore dell'abitato di Truchod, interessato dal dissesto della sponda destra del torrente Parléaz nel corso dell'alluvione del 2000 (foto sopra fornita dal Comune di Aosta). Circolettato il settore interessato dalla forte erosione spondale con asportazione di argine e muro di sostegno del giardino della soprastante abitazione ben visibile nella foto del 2000.

Grazie alle indicazioni e alle foto fornite degli uffici comunali (foto 34-37), si è potuto tener conto anche dei dissesti provocati dal torrente durante l'alluvione del 2000, che hanno suggerito di allargare la fascia di inedificabilità per colata detritica lungo le sponde del torrente in corrispondenza del ponte a q. 702.1 e del fabbricato q. 711,7 (vedi par. 3.8).

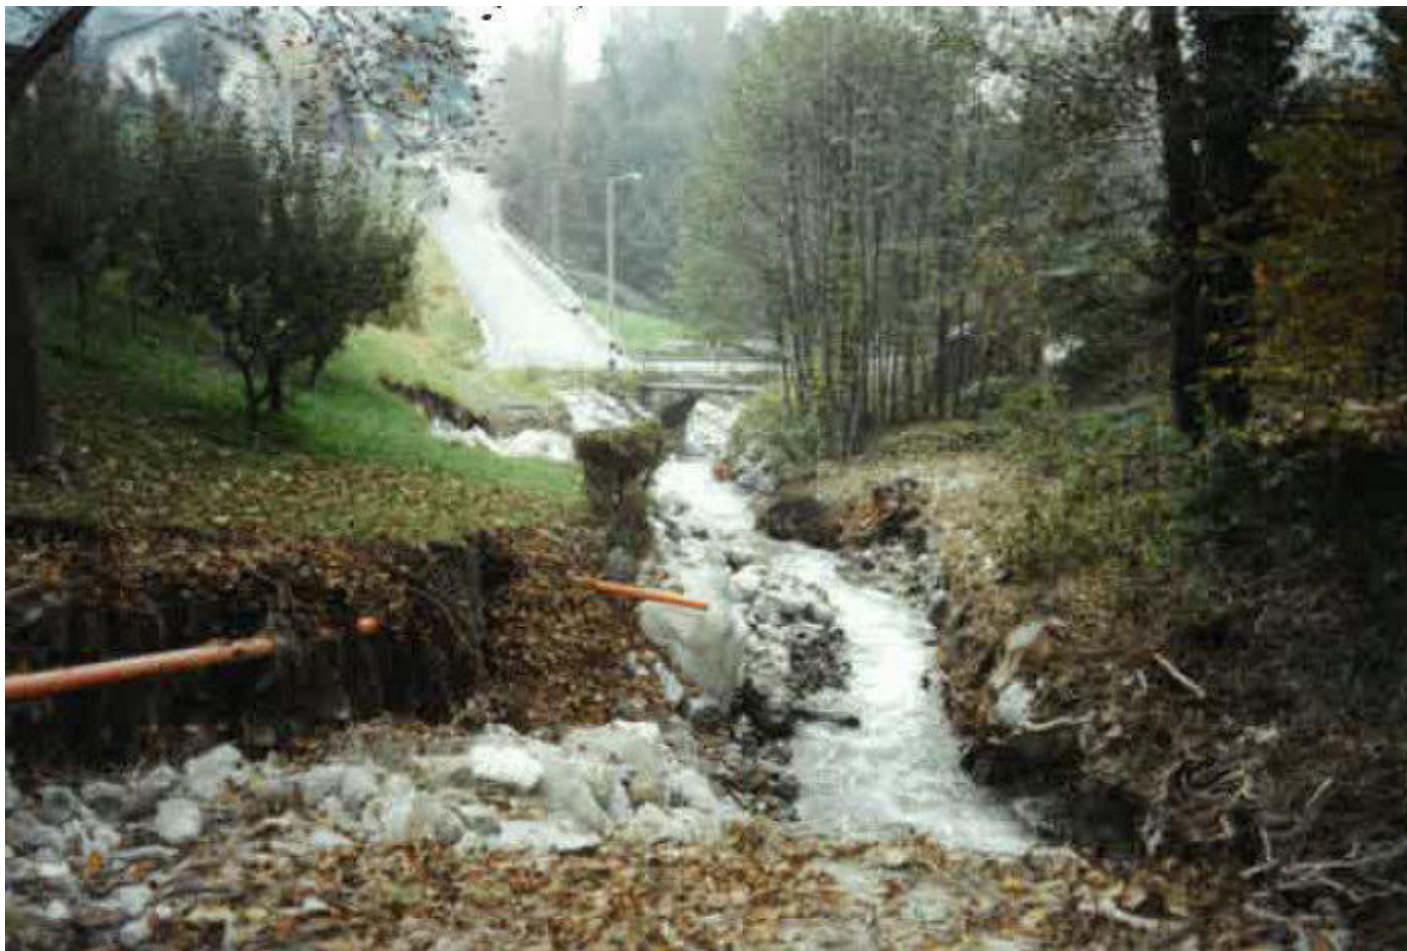
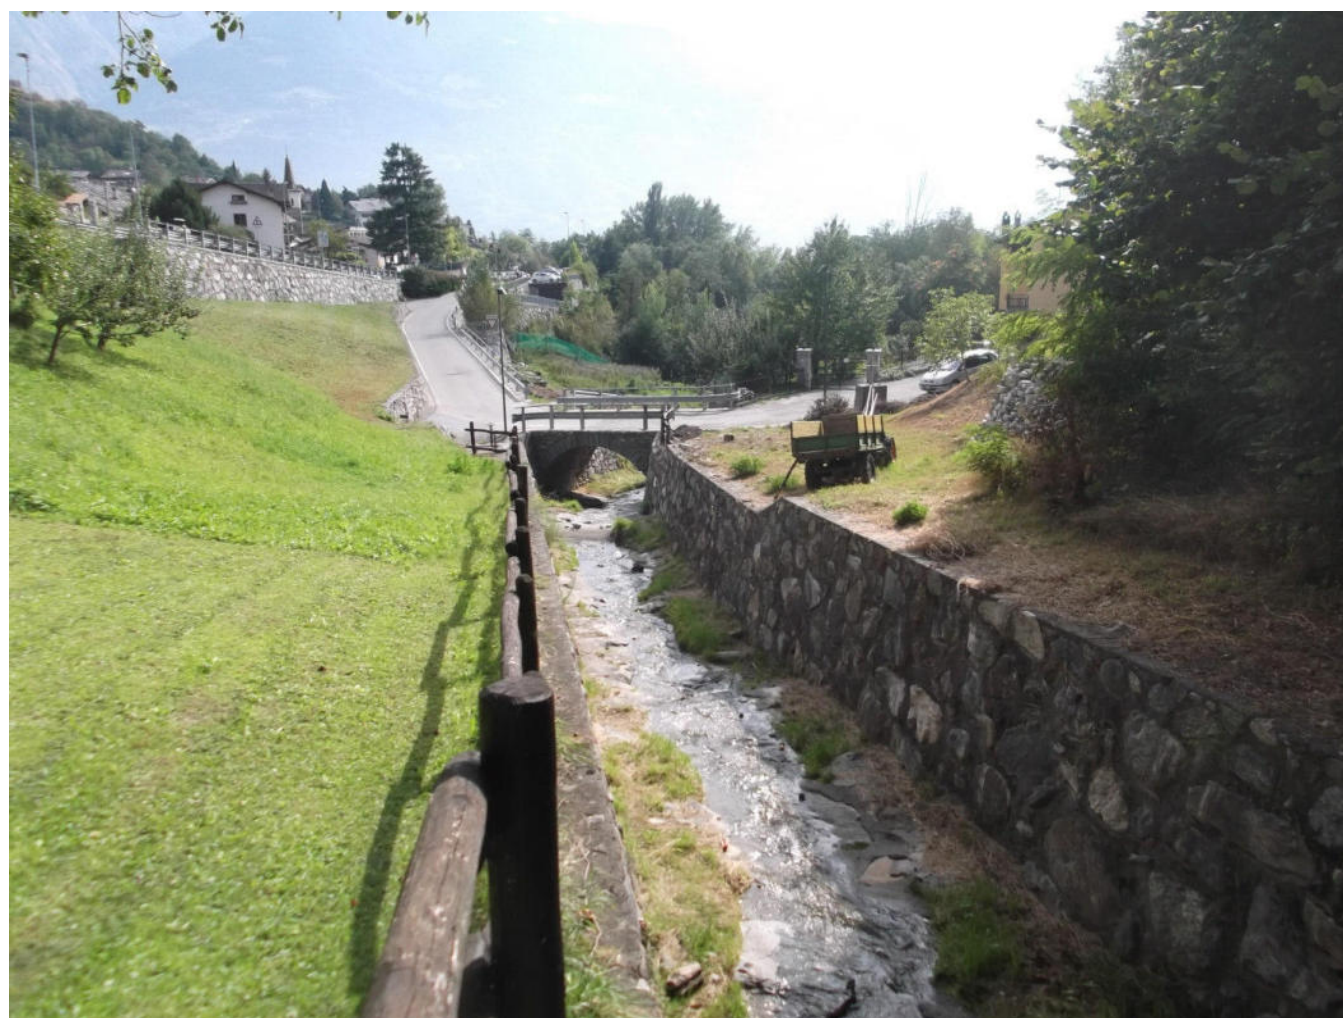
FOTO 36-37: panoramica del tratto di alveo del torrente Parléaz in corrispondenza del settore inferiore dell'abitato di Truchod (a monte del ponte q. 702.1 m visibile nella foto), interessato nel 2000 da forte erosione spondale (foto sopra fornita dal Comune di Aosta).
